# Bericht

ZUM KNALL AM 04.MAI 2015

IN DER BRANDANLAGE DER ZAR AG

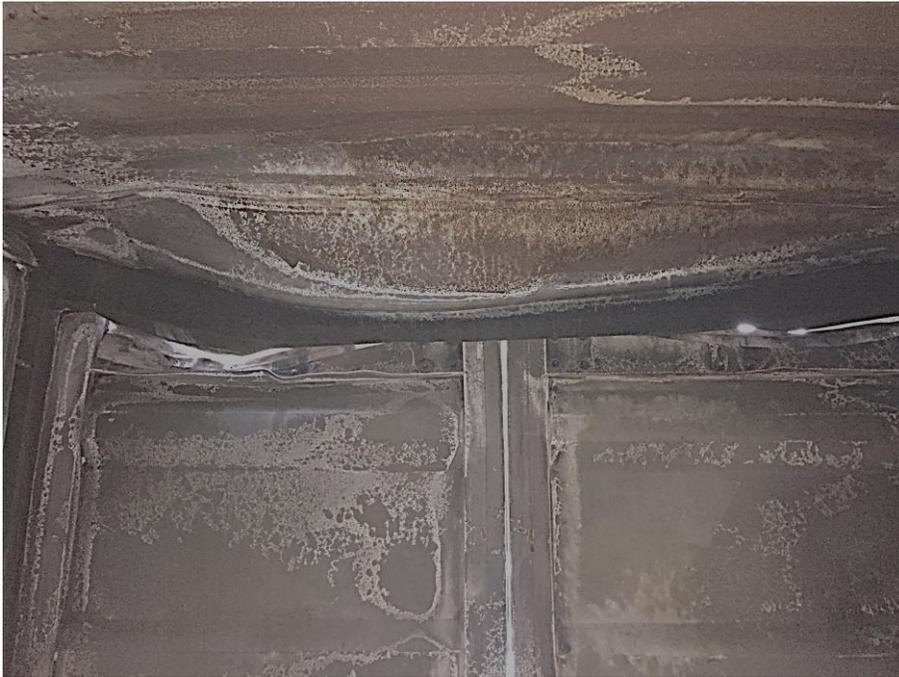
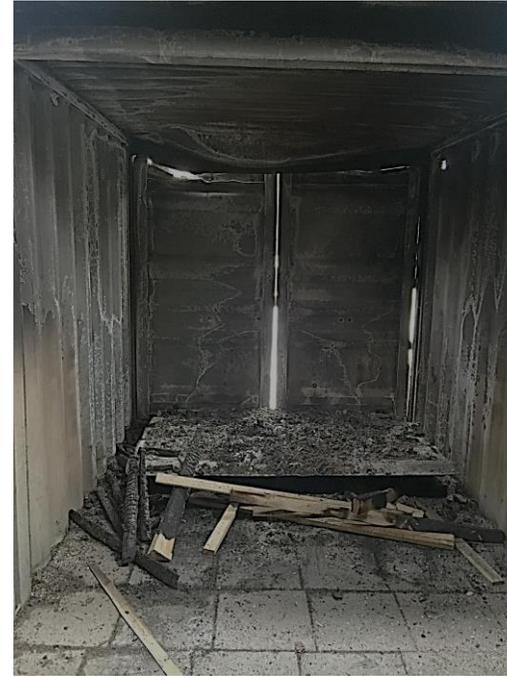
- Vorweg; wir sind sehr froh dass es keine Personenschäden gab.
- Innerhalb der Brandkammer war keine Veränderung sichtbar, die Glut lag noch gleich da, wie vor dem Knall.
- Der Rahmen oberhalb der Türen war aufgerissen (Siehe Fotos).

Ansicht von innen. Durch die Kraft der Explosion hat sich das Container-Dach nach innen gebogen.

- Der Rahmen oberhalb der Türen besteht aus ca. 1cm dickem Stahl und ist ein Hohlprofil.
- Die ausgiebigen Regengüsse in den Vortagen des Ereignisses, haben zu einer Wasseransammlung im undichten Hohlprofil geführt.
- Durch die zunehmende Hitze der Brandkammer hat sich der Stahl ausgedehnt und die Risse wieder verschlossen.
- Bekanntlich ergibt ein Liter Wasser ca. 1600 Liter Wasserdampf mit einer enormen Kraft (darum sind bei Boilern auch Sicherheitsventile eingebaut).
- Irgendwann hat das Hohlprofil dem Druck nicht mehr Stand gehalten und hat sich geöffnet.

- Sämtliche Hohlprofile an den Containern wurden durch Bohrungen geöffnet. Damit das Wasser, resp. der Dampf abfliessen / abströmen kann.
- Die gesamte Containeranlage wird regelmässig auf undichte Stellen und Hohlräume überprüft.
- Unsere Mitarbeiter sind alle über den Zwischenfall orientiert und wissen über die Massnahmen Bescheid.
- Wir orientieren unsere Kunden und Partner offen über das Ereignis und die Massnahmen.
- Dieser Bericht wurde durch Roland Gfeller (GVB) geprüft.
- Dieser Bericht geht als Information an:
  - Roland Gfeller (GVB)
  - Andreas Hofer (KFI)
  - FW Bipp (betroffene Feuerwehr)
  - FW Viola (anwesende Feuerwehr)
  - Alle Mitarbeiter der ZAR AG
  - Verwaltungsrat der ZAR AG
  - Weitere Interessierte
