Unfallkommission „Tübingen“

**Bericht
zum Einsatz**

**Tübingen
Reutlinger Straße 34/1**

am 17. Dezember 2005

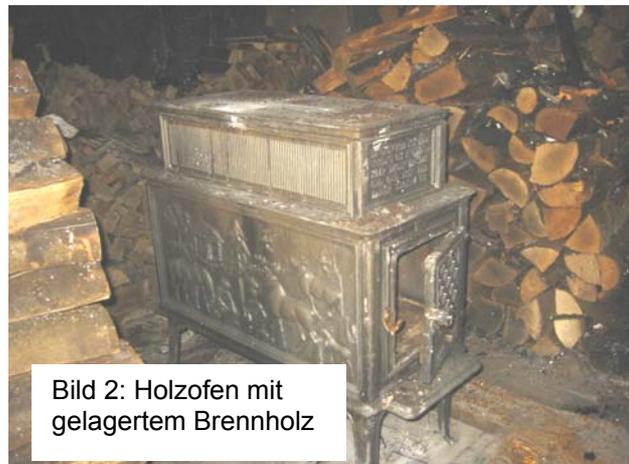
- Geschossbrand jeweils im Erdgeschoss und im Obergeschoss; in weiterer Folge: Brand im Dachgeschoss.
- Brandursache: unsachgemäßer Umgang mit Ascheresten aus einem Holzofen.

Bild 2: Holzofen mit gelagertem Brennholz

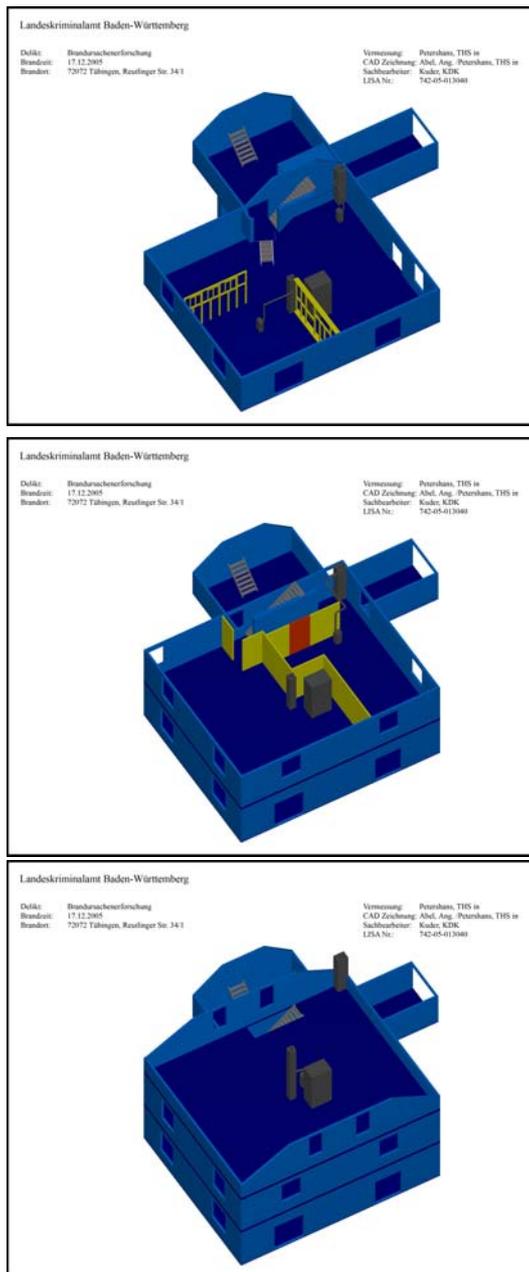
Bilder 3 bis 5: Geschossansichten EG, OG, DG

- Außenwände in Holz-Fachwerkkonstruktion (blau) mit Ziegelsteinen ausgemauert.
 - Die Geschosdecke des Erdgeschosses liegt auf Höhe der Laderampe. Das Erdgeschoss ist rückseitig über eine Holzterasse durch die Tür 3 (siehe auch Bild 10) zu erreichen.

- Innenausbau in Holzständerbauweise (gelb); Geschosdecken aus doppellagig, im 90°-Winkel verlegten Bohlen. Die Decken sind nach unten mit Holzwerkstoffplatten verkleidet; gleiches gilt für die Dachsparren zum Dachraum hin. Dadurch entsteht oberhalb des Kehlbalkens im Firstbereich ein Spitzboden.

- Der Wandanschluss im Obergeschoss erfolgt nicht bündig mit der Balkenlage, die Trennwand verläuft teilweise mittig zwischen den Holzbalken der Decke.

- Die Türen zu den Nutzungseinheiten sind einfachste, dünne, stumpf angeschlagene Holztüren ohne Dichtungen.
 - Die Treppe ist im Erdgeschoss innen liegend und nur über einen etwa zehn Meter langen Flur erreichbar.

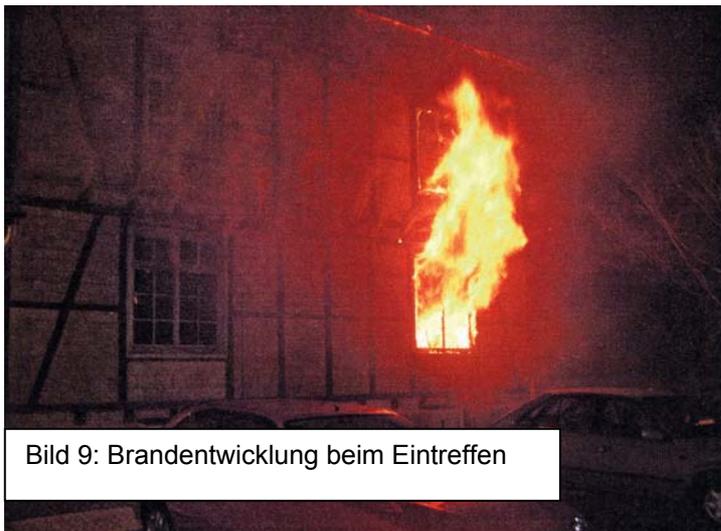
Bild 9: Brandentwicklung beim Eintreffen

- Brand im Erdgeschoss und Obergeschoss. Aus je einem Fenster in beiden Geschossen schlagen Flammen.
- Keine Hinweise auf gefährdete Personen.
- Gefahr der Brandausbreitung besteht vom Obergeschoss auf das Dachgeschoss und vom Erdgeschoss und

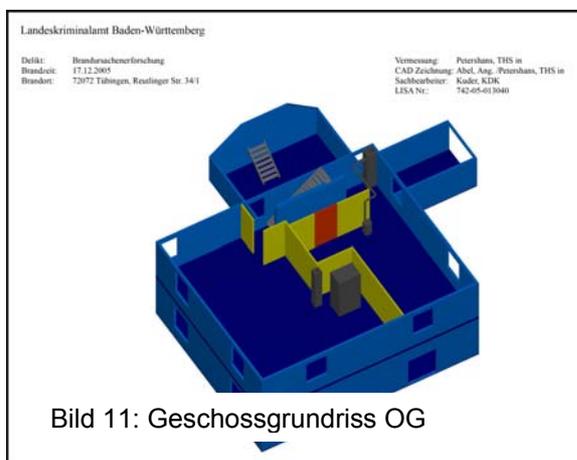
Diese Schilderung zeigt, dass sich vom Zeitpunkt des Vorgehens des Trupps C bis zum jetzigen Zeitpunkt die Lage im Flur und im Treppenbereich im Obergeschoss wesentlich verändert haben muss. Für den Trupp C war der Flur- und Treppenbereich einige Minuten zuvor offensichtlich noch problemlos zu begehen gewesen; jetzt ist er aufgrund von Flammen und Wärme unpassierbar (roter Bereich in Bild 11).

Mit hoher Wahrscheinlichkeit sind in Folge der Rückzündung die Raum-Abtrennung und die Tür zwischen Treppenraum und der Nutzungseinheit „Künstleratelier“ im Obergeschoss durchgebrannt. Aus dem Künstleratelier schlugen Flammen in den Flur. Die Tür ist durchgebrannt und auch die Flurwand ist nahezu auf der gesamten Flurlänge bis auf einen Meter Höhe zerstört. Dieses Versagen der baulichen Abtrennung versperrt nun den Angriffsweg für vorgehende Trupps und vor allem den Rückzugsweg für den Trupp C.

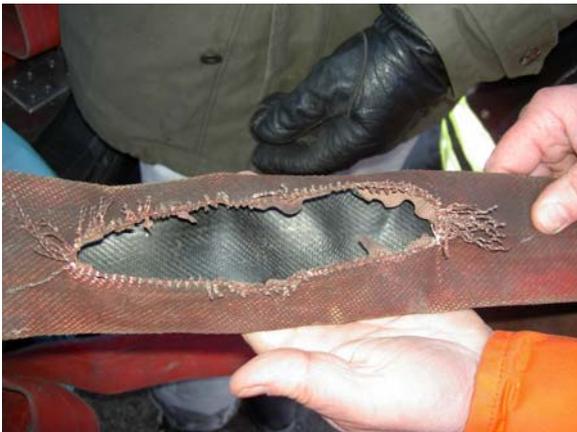
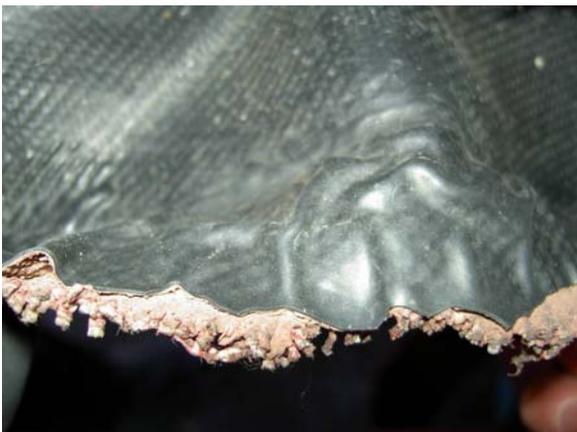
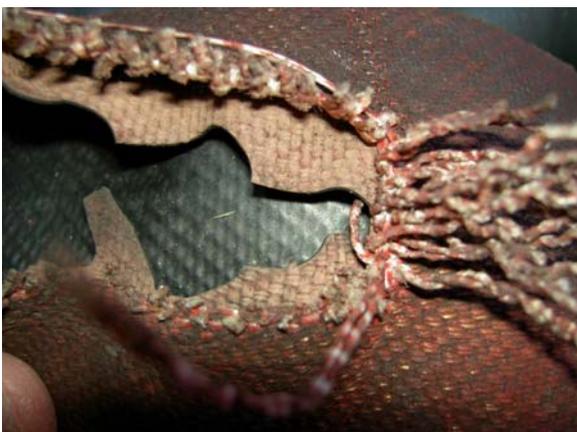
Bilder 12 bis 14: Schadenbild durch Schlauchplatzer

Der Ablösetrupp beobachtete beim Hochgehen vom Erdgeschoss ins Obergeschoss das Platzen eines Schlauches der Angriffsleitung des Trupps C. Der geplatze Schlauch zeigte ein ungewöhnliches Schadenbild.

Im Rahmen der polizeilichen Ermittlung wurden das Schadenbild und die Entstehung des Schlauchplatzers nachgestellt. Nach derzeitigem Kenntnisstand ist das Platzen des Schlauches auf die hohe Wärmeeinwirkung zurückzuführen; eine mechanische Schädigung oder eine Vorschädigung sind auszuschließen. Der vorgehende Ablösetrupp berichtete von hohen Temperaturen in Höhe des Flur-Fußbodens im Obergeschoss.

Erste Versuche und Berechnungen zeigen, dass mit Druckluftschäum gefüllte Schläuche wesentlich empfindlicher auf Wärmebelastung reagieren als mit Wasser gefüllte Schläuche.

Die Einsatzsituation wurde mehrmals nachgestellt, um die Ursache für das Platzen des Schlauches zu ermitteln. Eine mechanische Schädigung kann ausgeschlossen werden. Festgestellt wurde, dass mit Druckluftschaum gefüllte Schläuche bei Wärmeeinwirkung in einem relativ niedrigen Temperaturbereich (schon ab rund 200°C) weitaus schneller versagen können als dies bei mit Wasser gefüllten Schläuchen der Fall ist. Der Grund liegt in der unterschiedlichen Wärmeabführung und damit der unterschiedlichen Kühlung des Schlauchmaterials durch das Wasser im Vergleich zum Druckluftschaum. In ersten theoretischen Berechnungen wurde dies bestätigt. Ein Indiz für diese Kausalität ist auch das beim Brand und in mehreren Versuchen gleiche, typische Schadenbild.
