Unfallkommission „Tübingen“

**Bericht
zum Einsatz**

**Tübingen
Reutlinger Straße 34/1**

am 17. Dezember 2005

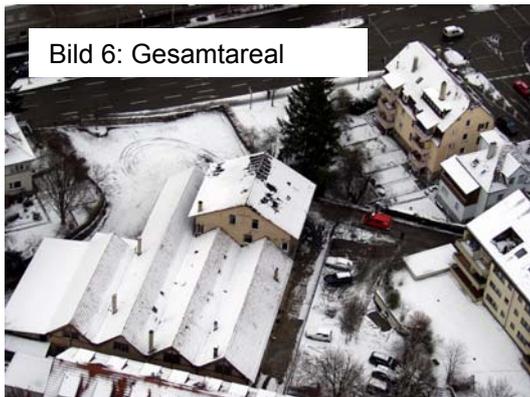
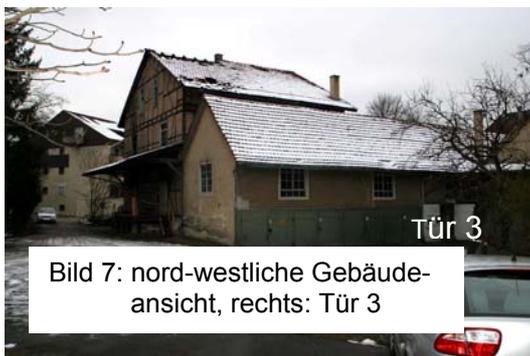
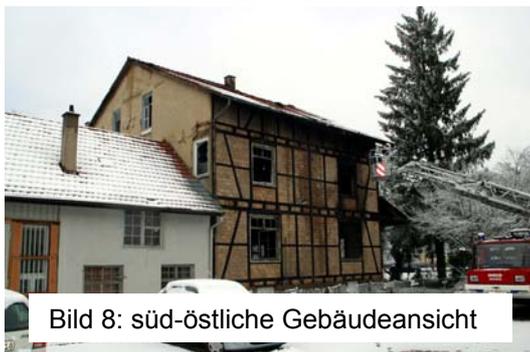
- Die Türen zu den Nutzungseinheiten sind einfachste, dünne, stumpf angeschlagene Holztüren ohne Dichtungen.
 - Die Treppe ist im Erdgeschoss innen liegend und nur über einen etwa zehn Meter langen Flur erreichbar.

- Die Treppe ins Dachgeschoss ist durch eine Nut- und Federholzkonstruktion vom Flur im Obergeschoss abgetrennt.

- Ein „echter Treppenraum“ im Sinne des Baurechts ist nicht vorhanden.
 - Mittig im Gebäude ist ein Lastenaufzug eingebaut, welcher in einem offenen Schacht vom Erdgeschoss bis ins Dachgeschoss verläuft.

- Nachträglich wurden im Erd- und im Obergeschoss Innenraumwände als Holzständerkonstruktion eingezogen; eine ähnliche Konstruktion wie die Trennwand zur Holztreppe – sie hat keine definierte Feuerwiderstandsdauer.

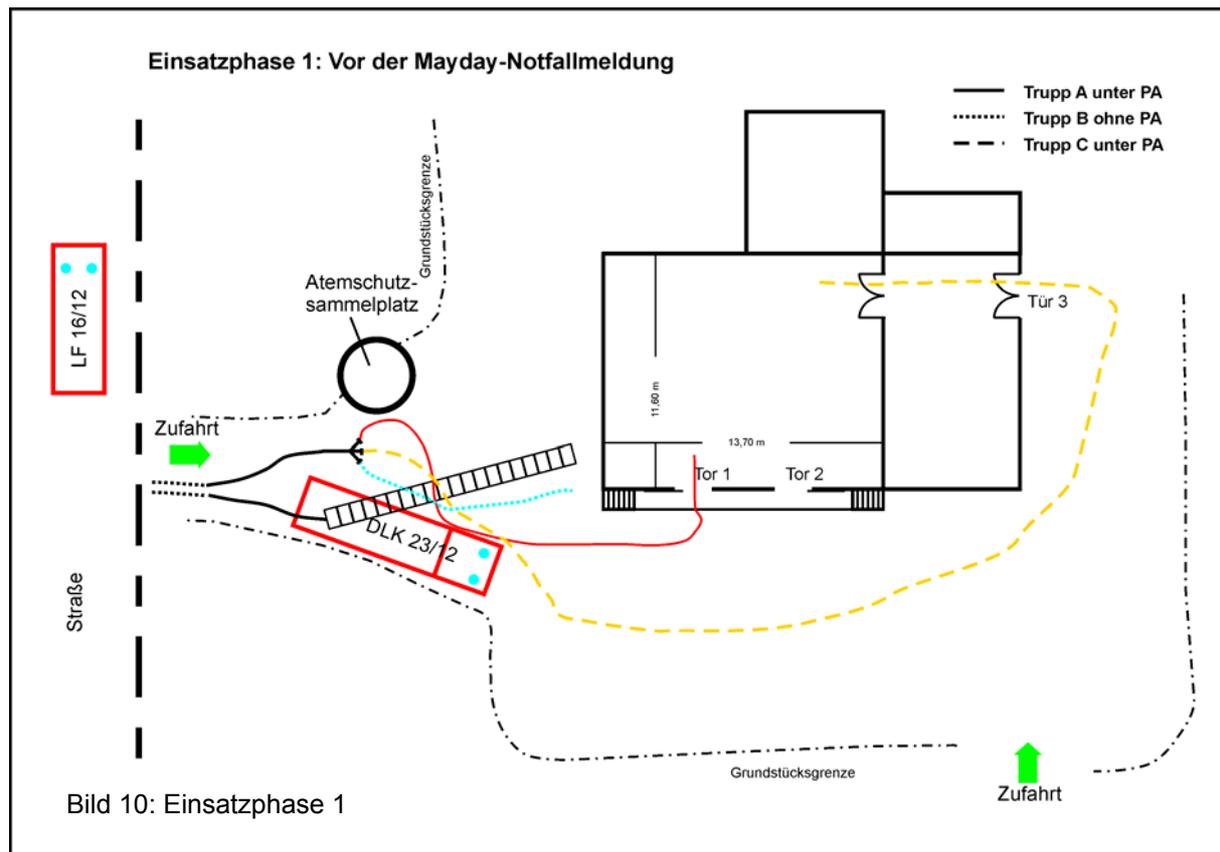
Bild 10: Einsatzphase 1

Den Entschluss zum Vorgehen über die Treppe trifft der Einsatzleiter nach Absprache mit den Gruppenführern der beiden ersten ausgerückten Löschgruppenfahrzeuge. Der Trupp C soll im Gebäudeinnern die Lage erkunden.

Der Trupp C steht als einsatzbereiter Atemschutztrupp bei der Atemschutzüberwachung (gleichzeitig dem so genannten Atemschutz-Sammelplatz) bereit. In Tübingen stellen sich die Atemschutztrupps der verschiedenen Einheiten an einem zentralen Atemschutz-Sammelplatz zum Einsatz bereit.
